# 许昌垃圾焚烧发电项目

# 水土保持设施验收报告

建设单位：许昌旺能环保能源有限公司

编制单位：河南汇水工程技术有限公司

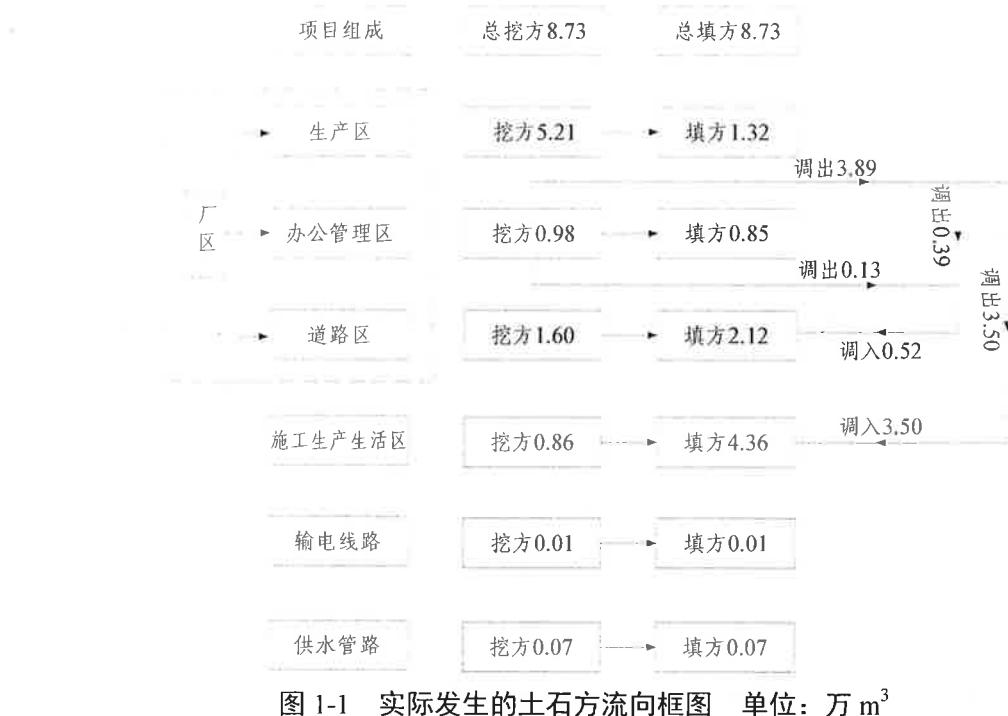
图 1-1 实际发生的土石方流向框图 单位：万 m<sup>3</sup>

表 1-3 实际发生的土石方平衡表 单位：万 m<sup>3</sup>

项目组成	挖方	填方	调运方	
			调入	调出
生产区	生产区	5.21	1.32	- 3.89
	办公管理区	0.98	0.85	- 0.13
	道路区	1.6	2.12	0.52 -
	小计	7.79	4.29	0.52 4.02
施工生产生活区	0.86	4.36	3.50	-
输电线路	0.01	0.01	-	-
供水管线	0.07	0.07	-	-
合计	8.73	8.73	4.02	4.02

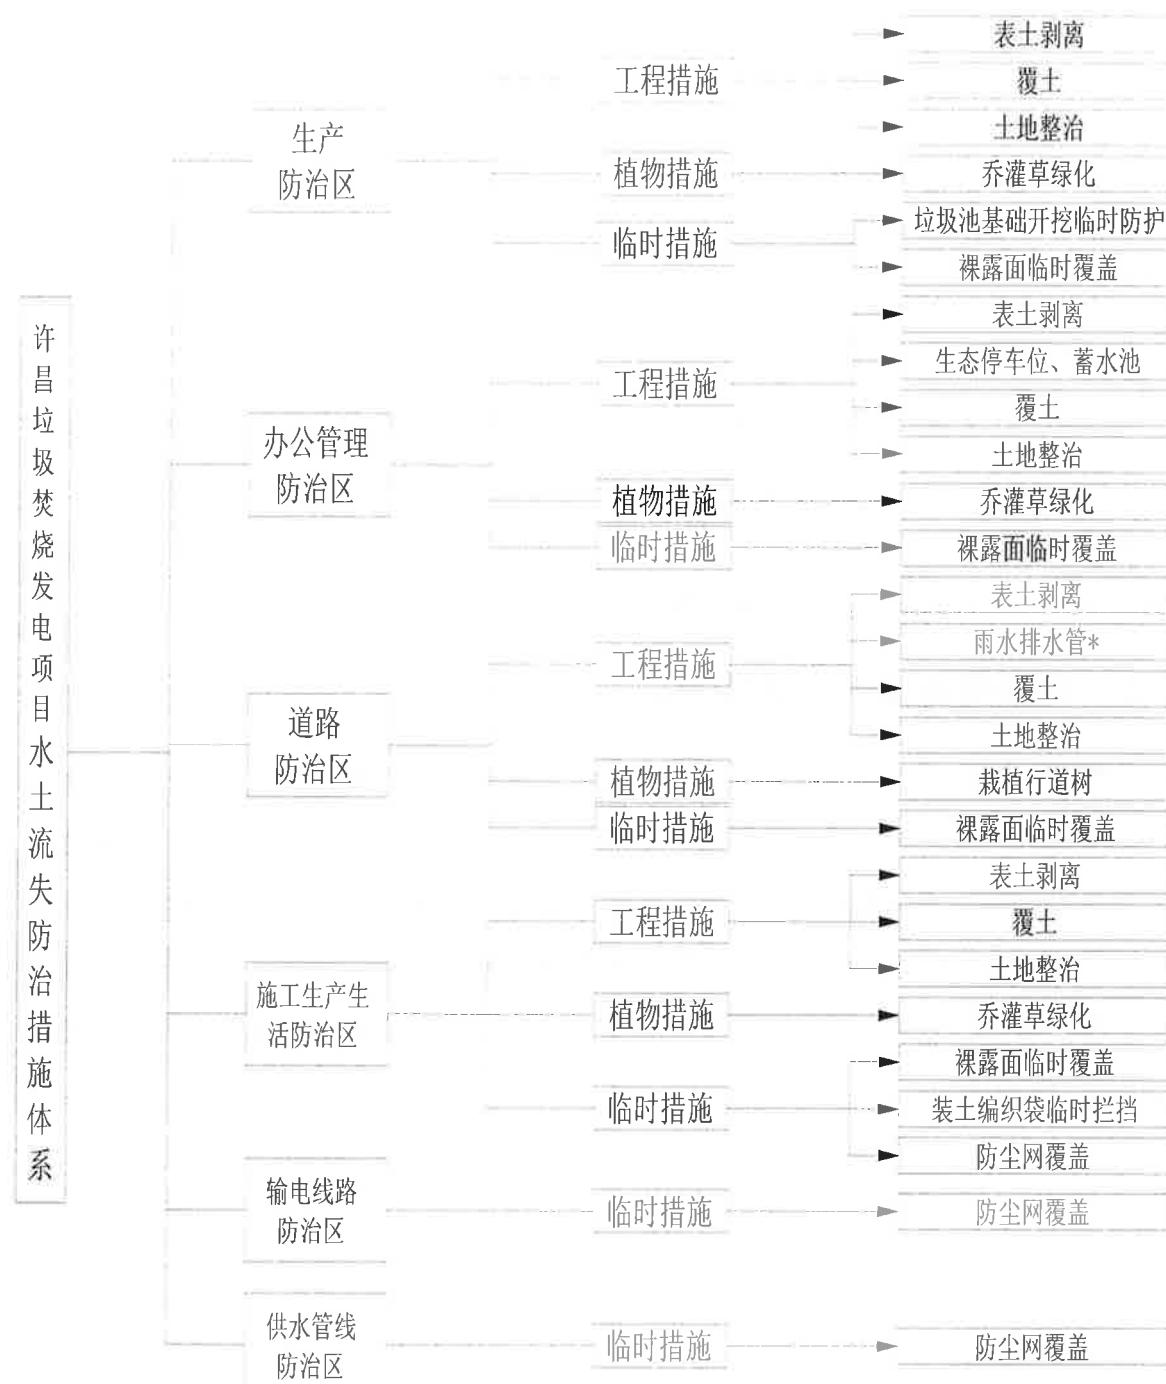
图 3-1 本项目水土流失防治措施体系

本着“预防为主、保护优先、防治结合”的原则，在分析评价主体工程可研中具有水土保持功能措施的基础上，针对工程建设引发水土流失及其危害程度，将水土保持工程措施与植物措施、永久措施与临时措施、主体设计的水土保持措施和方案新增措施有机结合起来，按防治分区因地制宜、因害设防、全面、科学系统的布设水土保持措施，形成完整的综合防治措施体系。水保方案设计的水土流失防治措施体系详见图3-1。

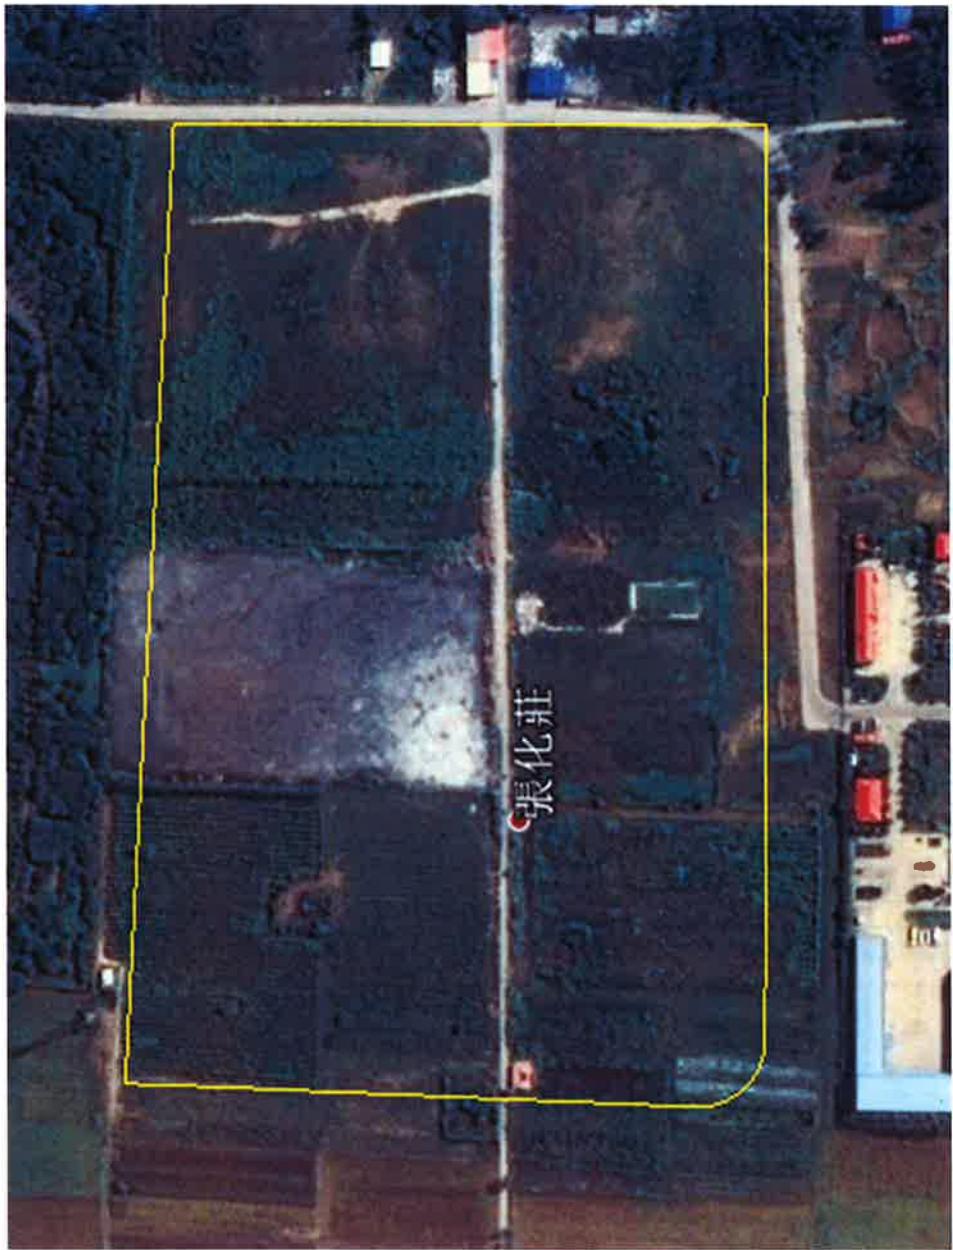
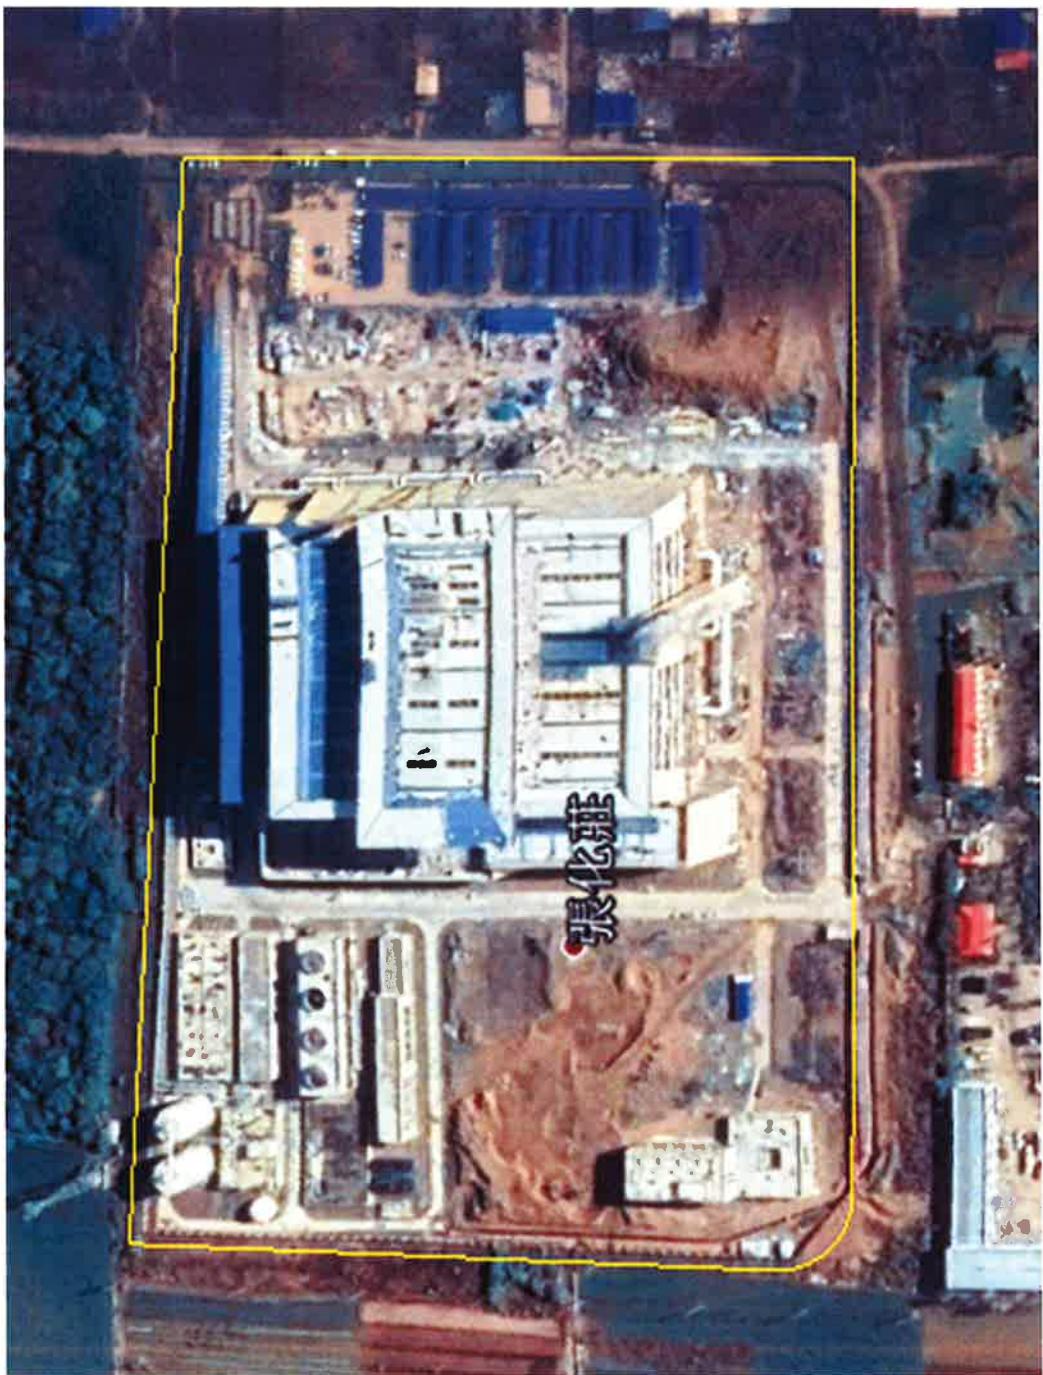
附图4 项目建设前后遥感影像图

项目建设前遥感影像图

项目建设后遥感影像图
